RELATÓRIO DE ESTABILIZAÇÃO DE EMERGÊNCIA
DO INCÊNDIO FLORESTAL DAS FONTES

CONCELHO:
ABRANTES
SARDOAL

INSTITUTO DA CONSERVAÇÃO DA NATUREZA E DAS FLORESTAS, I.P.

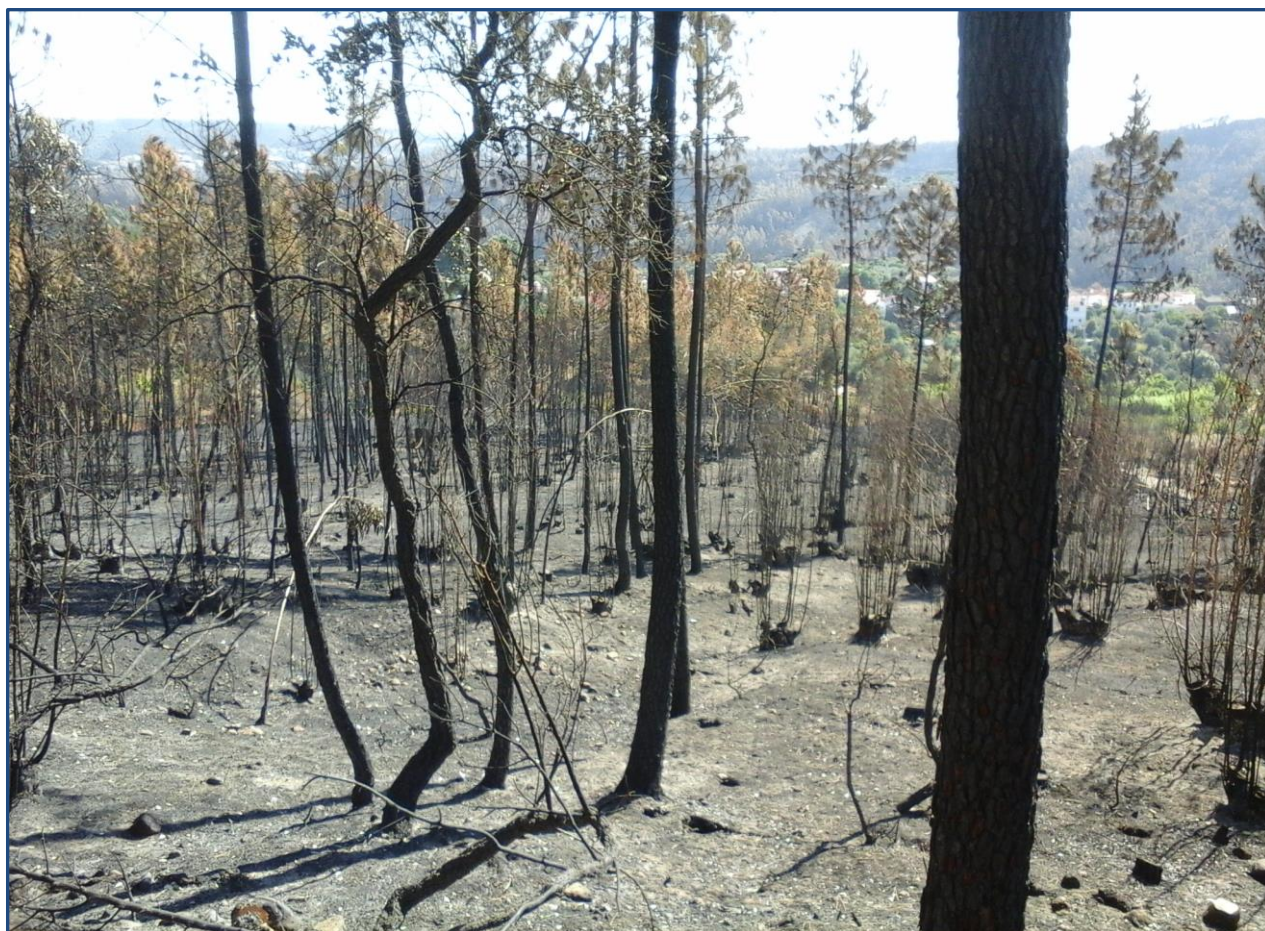
Ilustração 2- Presença de sobreiros (Sardoal)

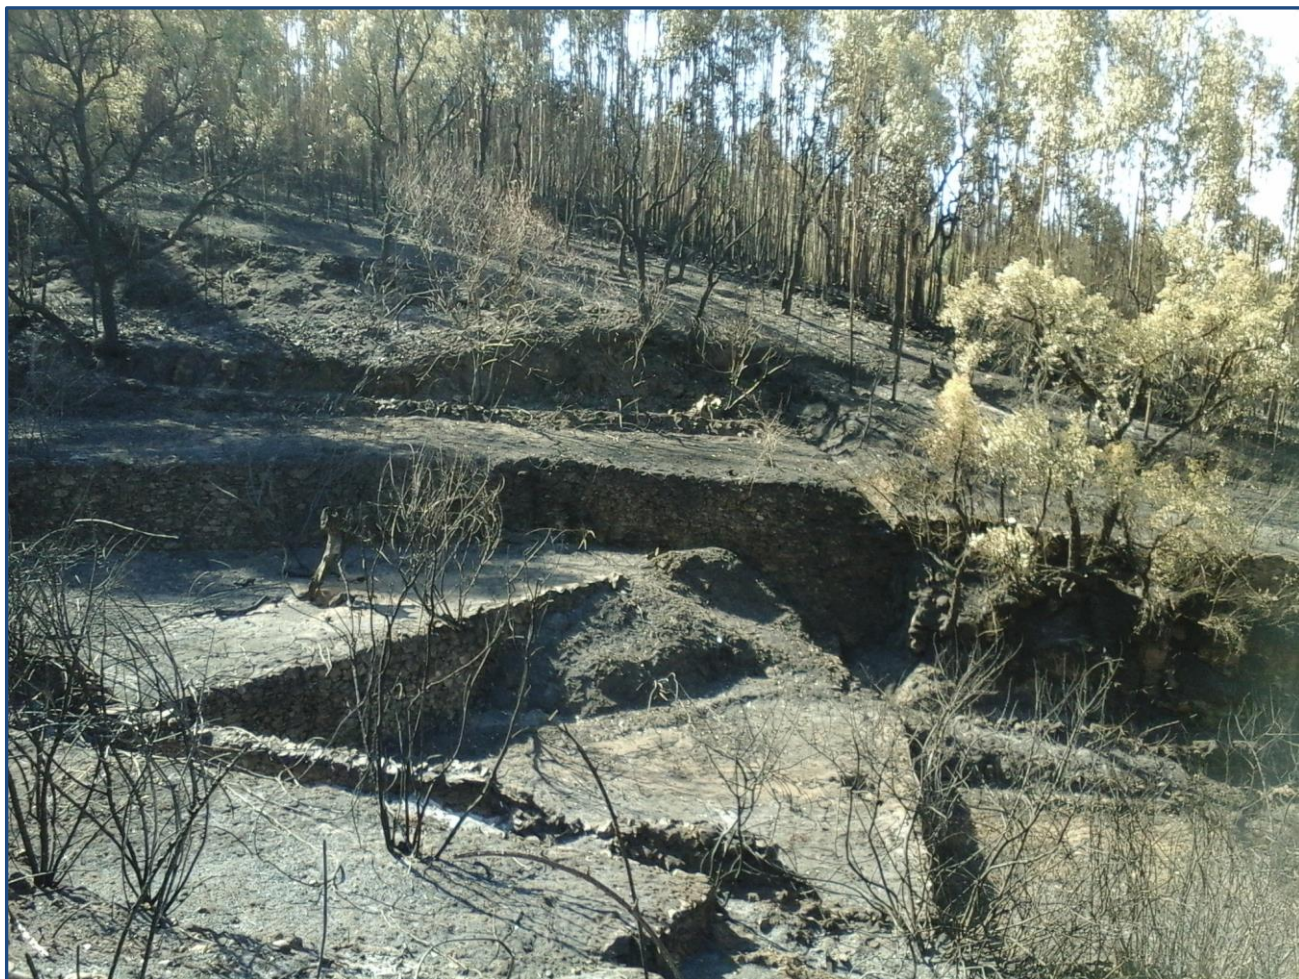
Ilustração 4 - Encosta que após a passagem do fogo evidencia as estruturas de suporte de terras existentes (muros de pedra), que definem eventuais parcelas de intervenção e/ou de proprietário, mas que demonstram igualmente preocupações antigas de preservação do solo (Sardoal)

As primeiras chuvas provocarão o aluimento de terras, bem como o arrastamento de materiais inorgânicos, pelo que se torna urgente uma intervenção rápida e localizada, no sentido da estabilização das encostas em risco e da recuperação e estabilização das linhas de água, para prevenir e minimizar os efeitos da erosão.

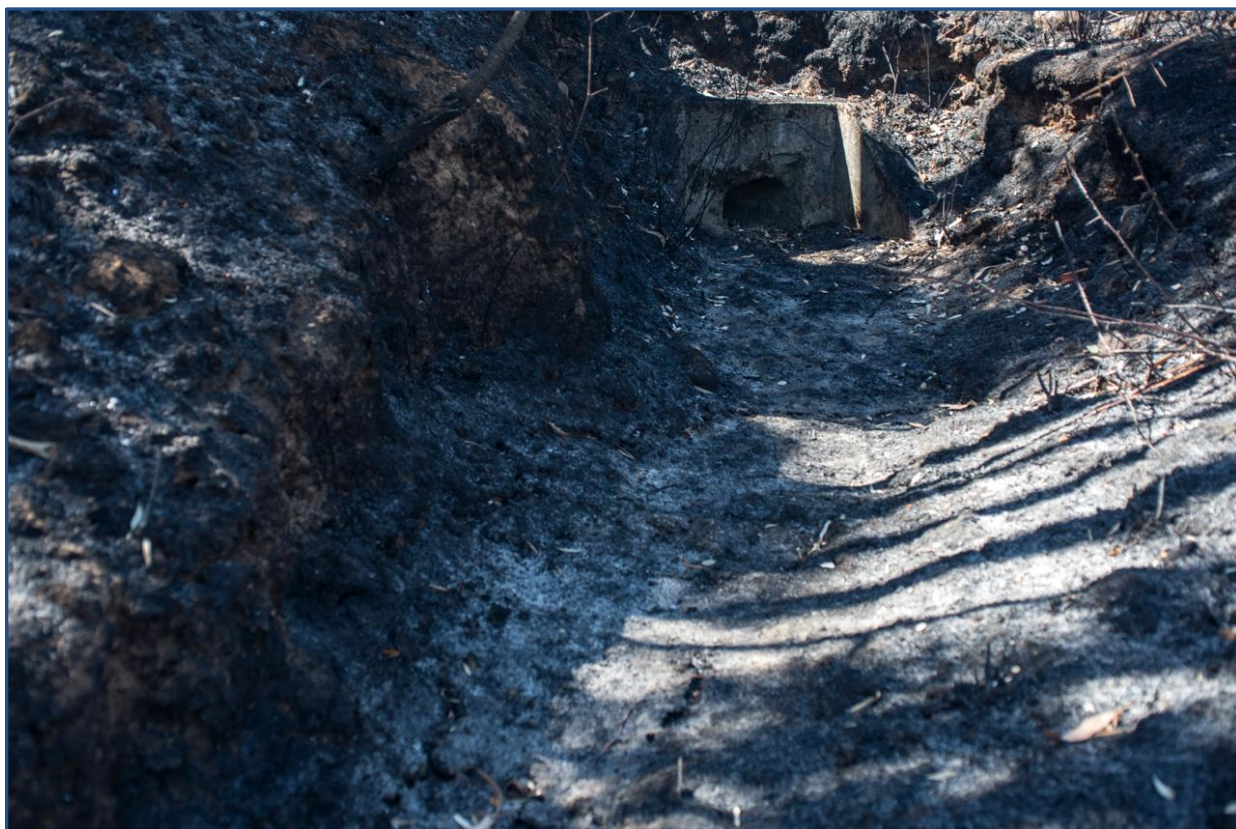
Ilustração 5 - Linha de água e passagem hidráulica com necessidade de recuperação (Abrantes)

Em relação às linhas de água, todas elas necessitam de uma intervenção técnica correta e eficaz, uma vez que o seu estado, que já era genericamente mau, ficou substancialmente pior depois da ocorrência do incêndio. Neste caso, as linhas que se encontrem obstruídas necessitam de uma intervenção rápida, para que não haja perda de solo, aquando das primeiras chuvas, uma vez que existem leitos obstruídos e margens não consolidadas.
